技术讯息

Power Transmission Group

ContiTech

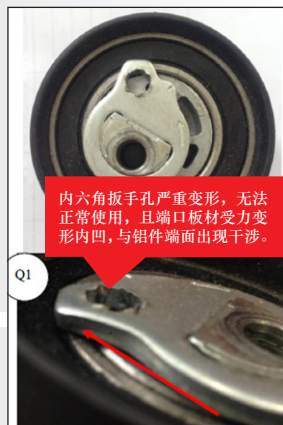
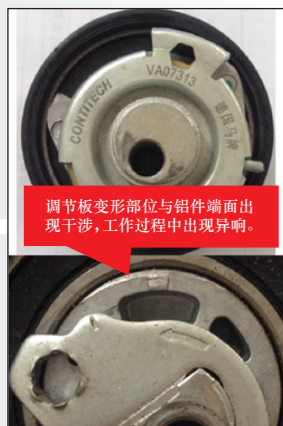
CT490, CT490K1

正时套包安装后不久，正时系统中产生噪音。

错误的张紧轮调节方向或者错误的使用调节工具，同时用过大的力使得张紧轮的内六角调节孔变形扭曲后与下方的铝件相互摩擦，产生噪音。

使用正确的调节工具并按照张紧轮上标示的旋转方向调节张紧轮的张紧，并按照制造商的要求上紧规定的扭矩。

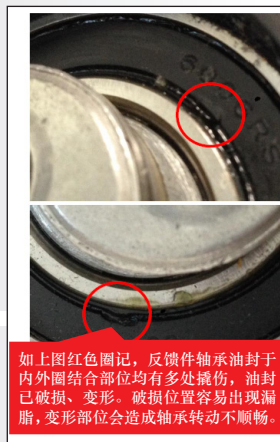
CT491K1

涨紧轮在安装使用后发现漏油且转动不灵活。

涨紧轮的油封遭受到破坏，涨紧轮油封内外圈处有明显撬动痕迹，致使油封受破坏且变形，变形导致涨紧轮运行不畅。

严格按照制造商的要求更换，严禁使用非专用工具进行非正确的操作。

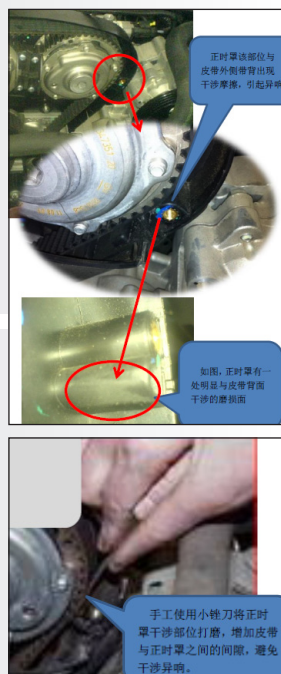
CT1077, CT1077K1

正时皮带安装后不久，正时系统产生噪音。

正时罩盖与皮带的背面相互接触后产生摩擦，随后产生噪音。

由于皮带在生产设计时需符合各种需求，所以无法以修改皮带的生产设计来解决噪音。可以采用细砂纸打磨正时罩盖以增大正时皮带与罩盖间的间隙，从而解决噪音问题。

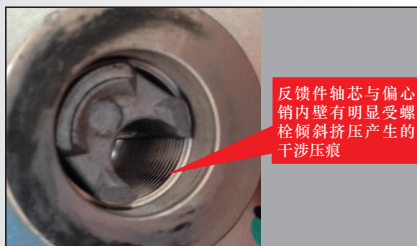
CT1167, CT1167K1

正时套包安装不久后，张紧轮的固定爪出现断裂现象。

由于安装时固定爪与发动机的安装槽深入不够或者张紧轮未按标准扭矩进行安装，造成了张紧轮在运行时产生了异常抖动或倾斜，使得固定爪与发动机卡槽间产生相互的撞击，最后导致固定爪断裂。

严格按照制造商的要求，使用适当的扭矩：15-25Nm 安装张紧轮。安装时确保固定爪与发动机的安装卡槽有足够的啮合。
