## Belt-in-Oil (yağ içinde) triger kayışlarına yönelik test aleti **BIO TOOL**

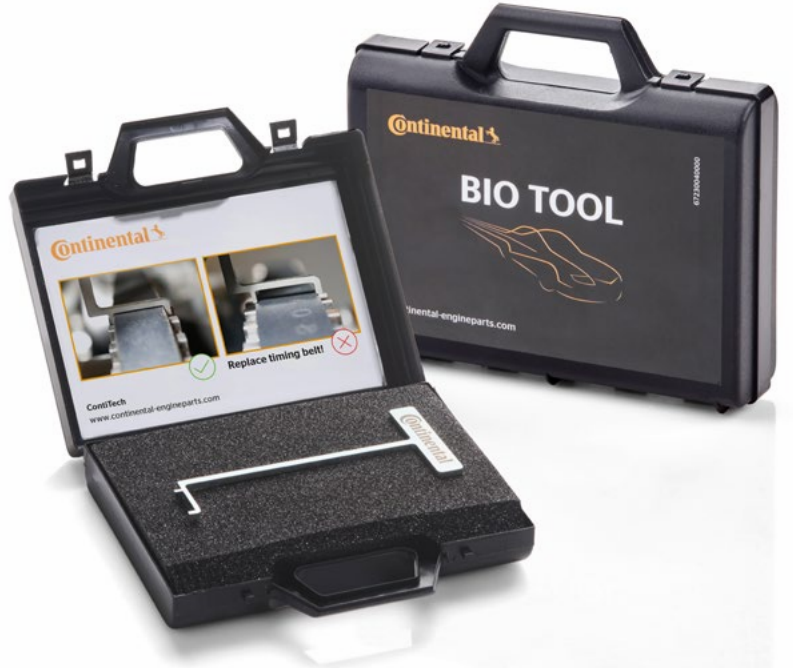
Otomotiv profesyonelleri BIO TOOL aracılığıyla triger kayışını takılı durumdayken hızlı, kolay ve güvenilir bir şekilde kontrol edebilir. Bu alet, kayışın genişliğini ölçer ve üretici tarafından belirtilmiş olan sınır değeriyle karşılaştırır. Kayış fazla genişse değiştirilmesi gerekir.
