## ELAST TOOL F01

Difficile mais pas impossible : sur certains moteurs Ford et Volvo, les courroies striées Elast ne peuvent pas être montées à l'aide d'outils universels, car dans ce cas, la courroie se dégage de la poulie de pompe à eau. Avec ELAST TOOL F01, les ateliers disposent de l'outil spécial idéal pour réaliser ce type d'intervention. Ils peuvent l'utiliser pour remplacer très facilement la courroie d'alternateur sur les moteurs à essence 1,4/1,6 l des Ford Focus, C-Max et Mondeo et 1,6 l des Volvo S40, C30 et V50.

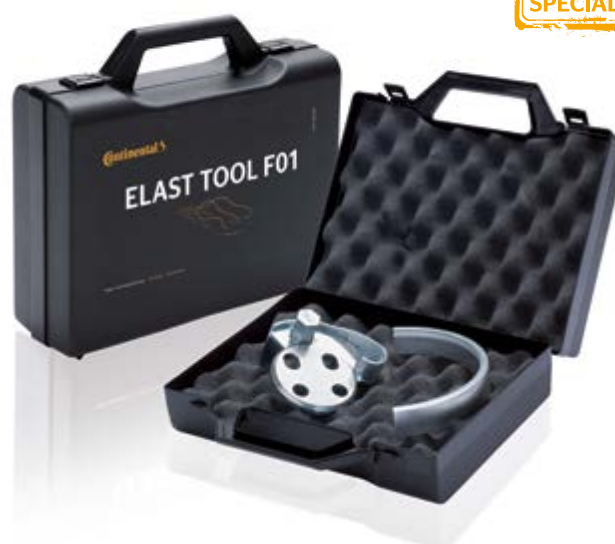
- > Outil de pose de la poulie de pompe à eau
- > Etrier de protection pour la poulie de vilebrequin
- > Guide d'utilisation
